2013 Il tornado di Taranto del 28 novembre 2012: percorso, orografia e vulnerabilità

Geologia dell'Ambiente

4/2013

Il tornado di Taranto del 28 novembre 2012: percorso, orografia e vulnerabilità

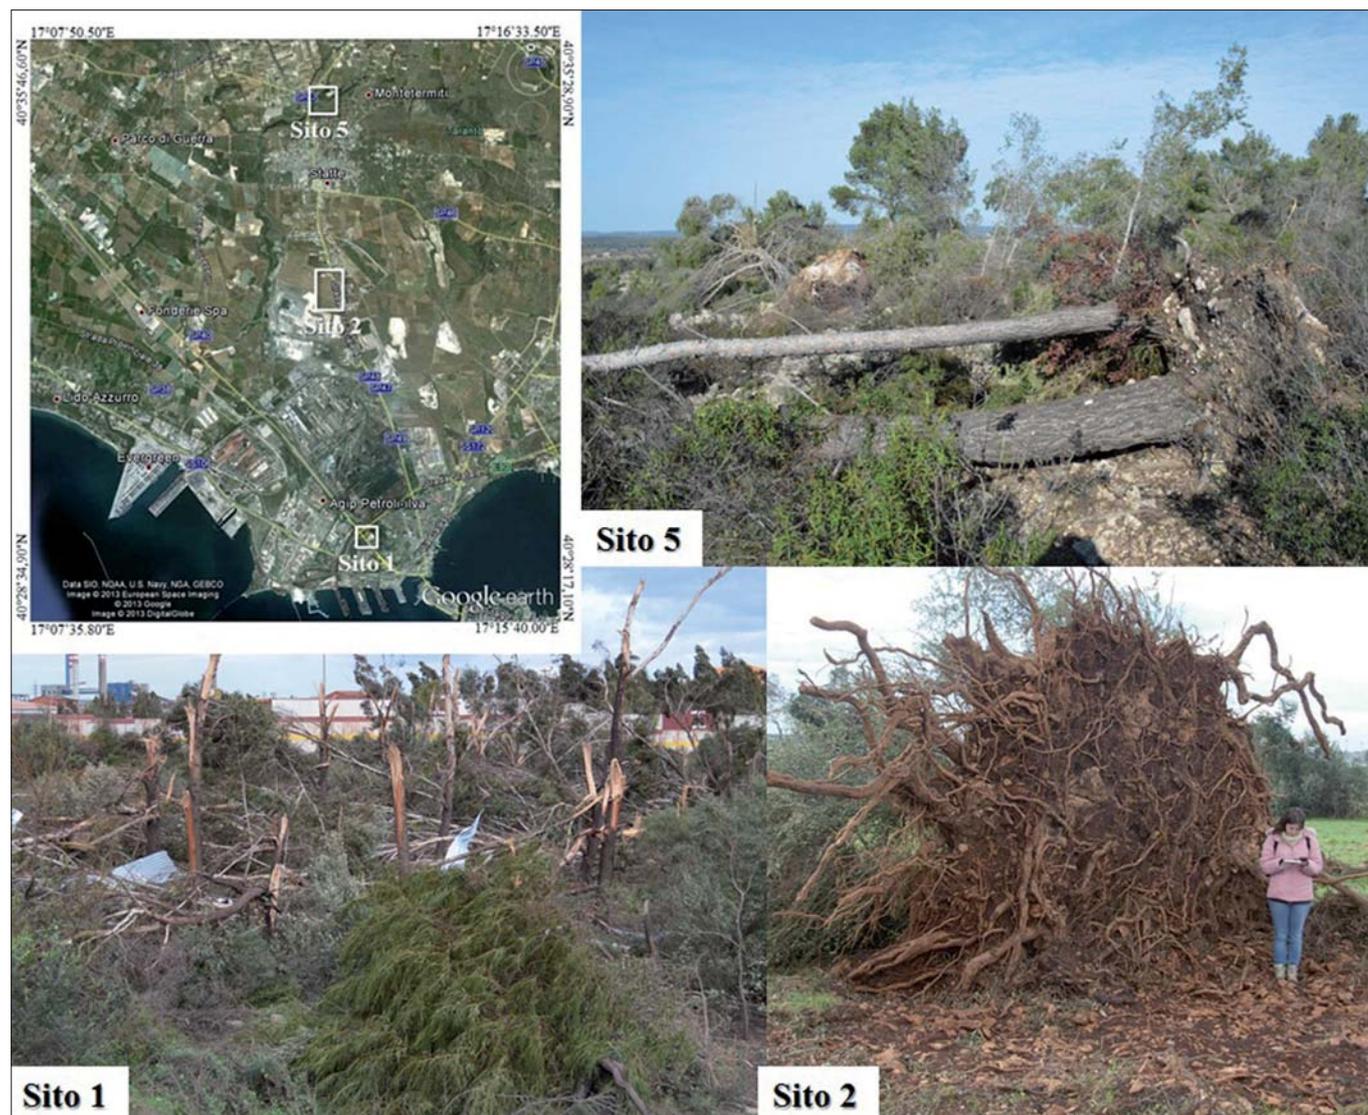
analisi (direttamente sul terreno ed in *post processing* con software QGIS) effettuate sui siti 1, 2, 5 mostrano caratteristiche comuni (Tab. 4):

- Il 100% di alberi che insistono sulla superficie presenta danni alla struttura o è divolto.

Figura 2 – Ubicazione geografica e danni riconosciuti nei siti 1, 2 e 5

- b. L'80 % di alberi che insistono sulla superficie presenta rami e tronchi spezzati, anche in più parti.
- c. Il 20% di alberi che insistono sulla superficie presenta l'apparato radicale tranciato e divolto.

In queste aree si è rilevata l'orientazione degli alberi divolti – angolo fra la direzione del tronco caduto e il N magnetico; quindi, si è suddivisa l'area dei siti in zone denominandole E, N, W, S:

- Zona E: l'80% degli alberi divolti presenta un'orientazione di caduta W ed il 20% N.

- Zona N: l'80% degli alberi divolti presenta un'orientazione di caduta W ed il 20% E.
- Zona W: il 100% degli alberi divolti presenta un'orientazione di caduta W-SW.
- Zona S: l'80% degli alberi divolti presenta un'orientazione di caduta S ed il 20% SE.

Nella parte centrale dei siti in oggetto, lungo il passaggio del tornado, gli alberi sono in piedi, ma comunque distrutti nella parte aerea (fusti e chiome).

Dalle evidenze riscontrate sul campo del sito 5 (Tab. 4) osservando la distribuzione degli alberi danneggiati si presume che dal tornado, che procedeva in direzione N-E, si sia staccato una unità vorticoso che ha proseguito autonomamente in direzione E. Di essa si è persa traccia dopo un centinaio di metri.

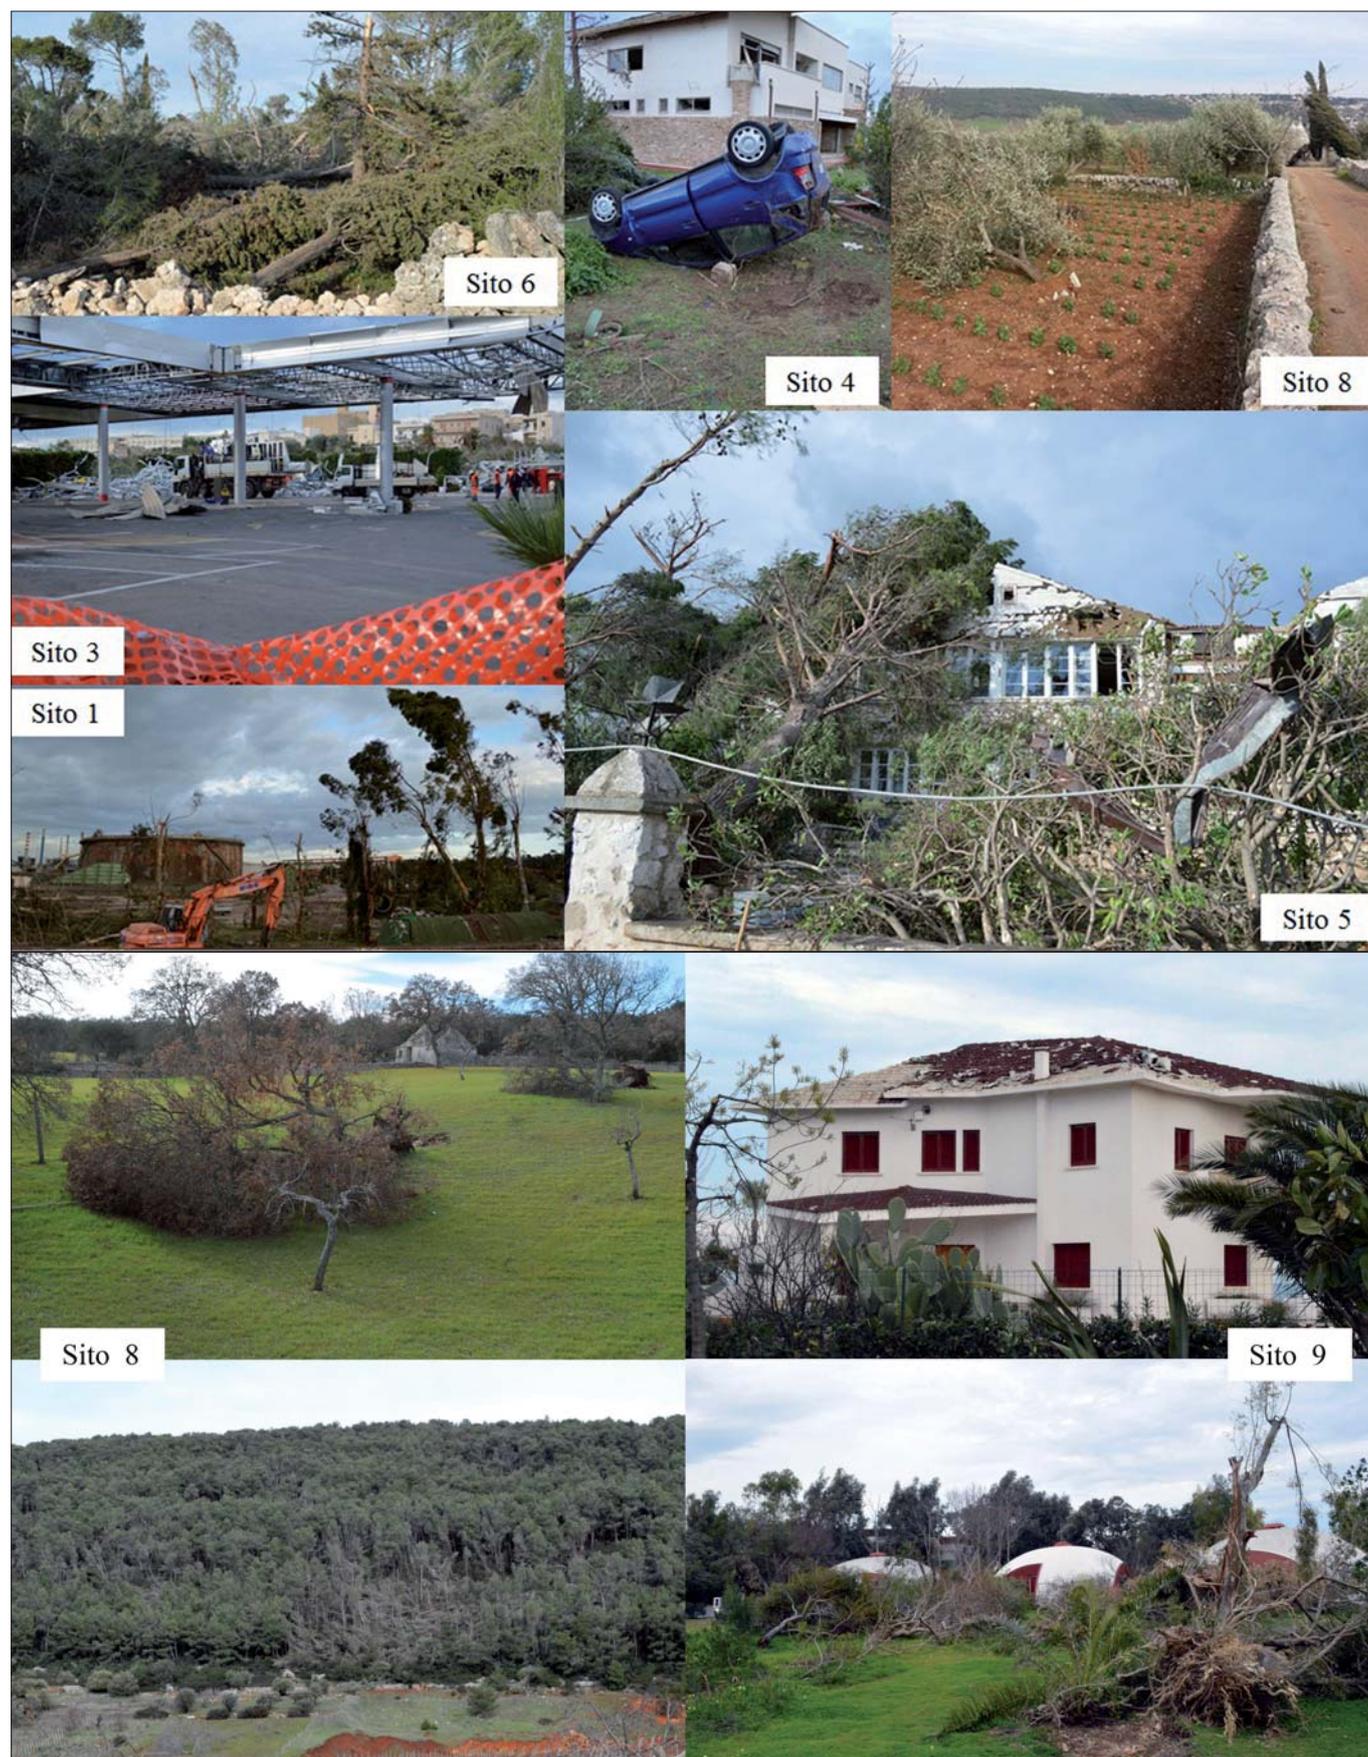
percorso (Fig. 2,3); i danni ad edifici quali case, scuole ed attività produttive (talvolta danneggiate anche nelle strutture portanti come i muri esterni e/o interni), auto rovesciate, alberi radicati e muretti crollati evidenziano l'intensità del tornado e il suo percorso leggermente ondulato. Il percorso inizialmente prossimo ad un andamento meridiano, dopo l'impatto sulla scarpata murgiana, probabilmente condizionato dalla locale orografia, ha assunto un andamento circa SW/NE (Fig. 4). Dopo essere entrato sulla terra ferma dall'a-

al primo salto di quota. Qui danni alle strutture, crolli e vetri rotti hanno reso molte abitazioni e unità industriali e/o commerciali inagibili; le utenze domestiche (luce, gas) sono state bloccate per diversi giorni. I risultati dei rilievi e delle

Figura 3 – Danni alle aree produttive, insediative e agricole

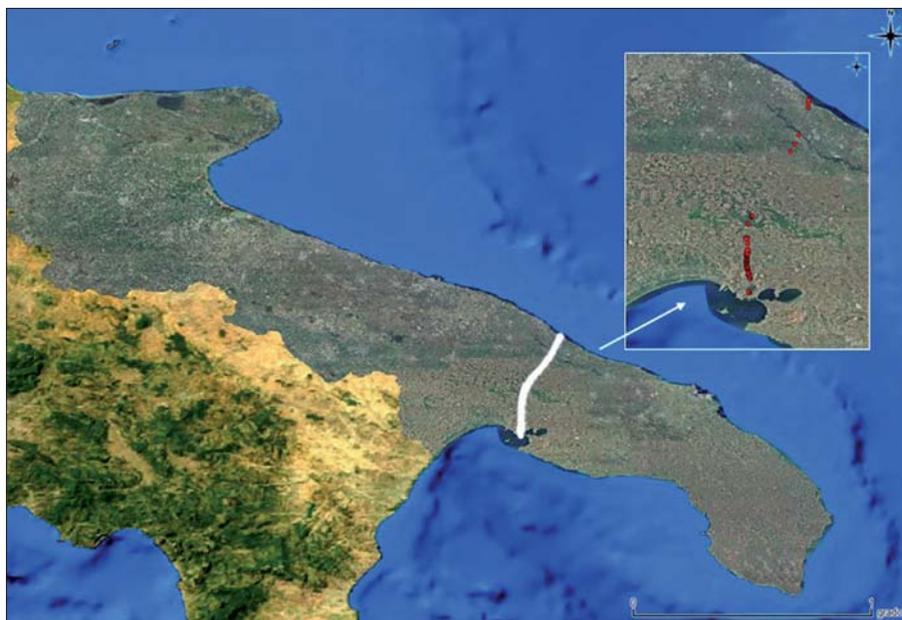
Dall'analisi in post processing mediante l'impiego del software QGIS si è stimata una lunghezza del percorso pari a circa 50 km. Essa va dal III-IV sporgente del porto a servizio del complesso industriale ILVA, area industriale di Taranto, sino alla fascia costiera di Monopoli dove sono stati rilevati gli ultimi danni arrecati dal tornado. Proprio nell'area portuale, il crollo in mare di una delle gru di carico/scarico ha provocato l'unica vittima

nella persona del suo operatore che non ha avuto modo e tempo di mettersi in salvo.

Figura 4 – Ricostruzione percorso del tornado; nella foto in alto a destra sono riportati i punti GPS inseriti in QGIS nei quali sono stati riconosciuti danni

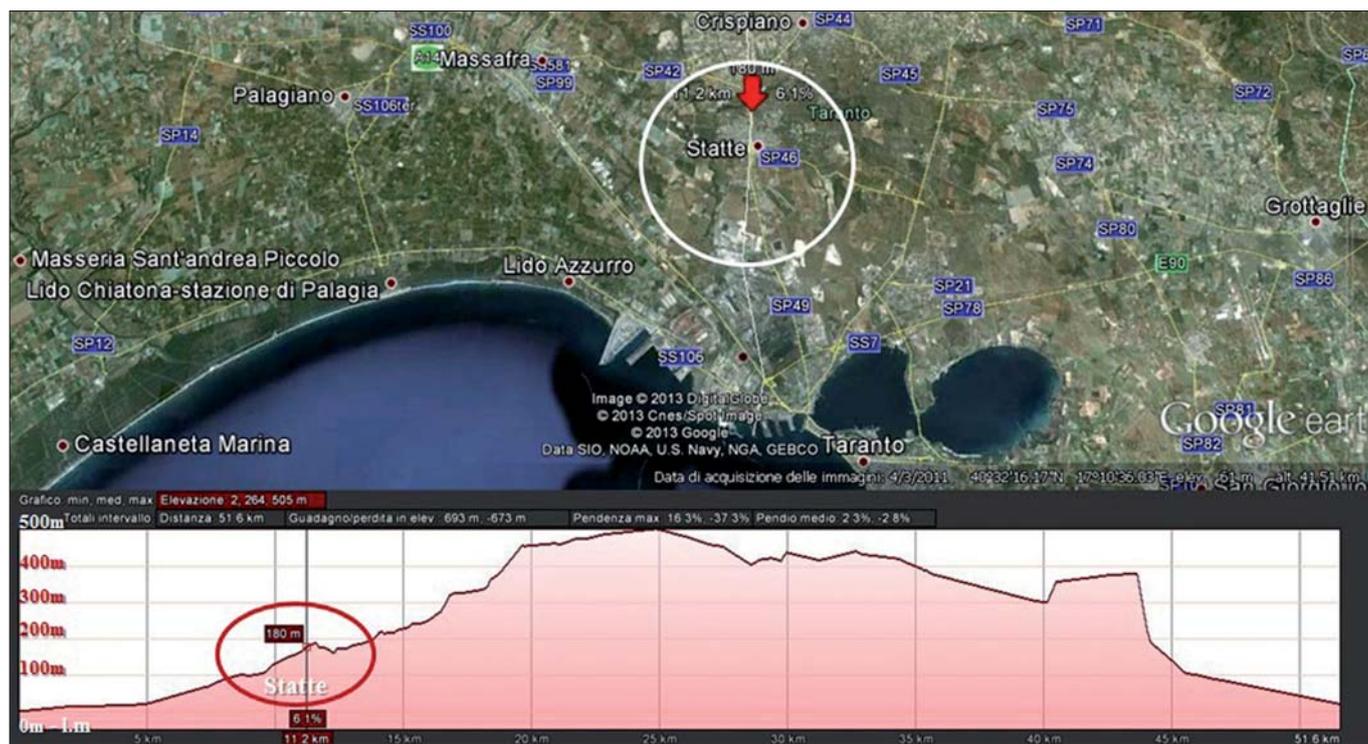
2, 3, 4 e 5; ìì - F2 siti 6, 7, 8 e 9. È evidente che il tornado ha mantenuto deciso il suo percorso e l'attenuazione durante l'attraversamento della intera Murgia ha condizionato poco l'intensità del fenomeno; esso pare avere risentito della locale topografia solo nell'area in cui ha incontrato il primo ostacolo orografico presso Statte (Fig. 5).

In particolare per il sito 5 il contesto orografico ha probabilmente favorito l'ampliamento del fronte del tornado. È verosimile infatti, che l'innalzamento della quota topografica abbia contribuito ad una diminuzione di pressione alla base del vortice, facendo sì che esso collassasse su se stesso. Ne è derivato anche l'aumento della violenza con la quale il tornado si è abbattuto. L'analisi topografica effettuata con l'utilizzo del layer analisi altimetrica del programma Google Earth (Fig. 5) mostra il cambiamento di quota lungo il percorso del tornado. La parte iniziale del grafico mostra un'area poco rilevata corrispondente alla Piana di Taranto, costituita da superfici terrazzate digradanti verso mare che risalgono lungo la scarpata murgiana; il picco lungo il grafico, corrispondente al Monte Pianelle (470 m s.l.m.), segna il passaggio dalla scarpata murgiana all'altopiano delle Murge e verso il Mare Adriatico dove, appena affievolito, il tornado si è riversato. L'area urbana di Statte, quella che indubbiamente ha subito la maggior quantità di danni è ubicata proprio in corrispondenza del primo significativo salto di quota.

Figura 5 – Analisi altimetrica eseguita sul percorso riprodotto in Google Earth; il cerchio rosso individua l'area di Statte, quella nella quale maggiori sono stati l'estensione del fronte e i danni

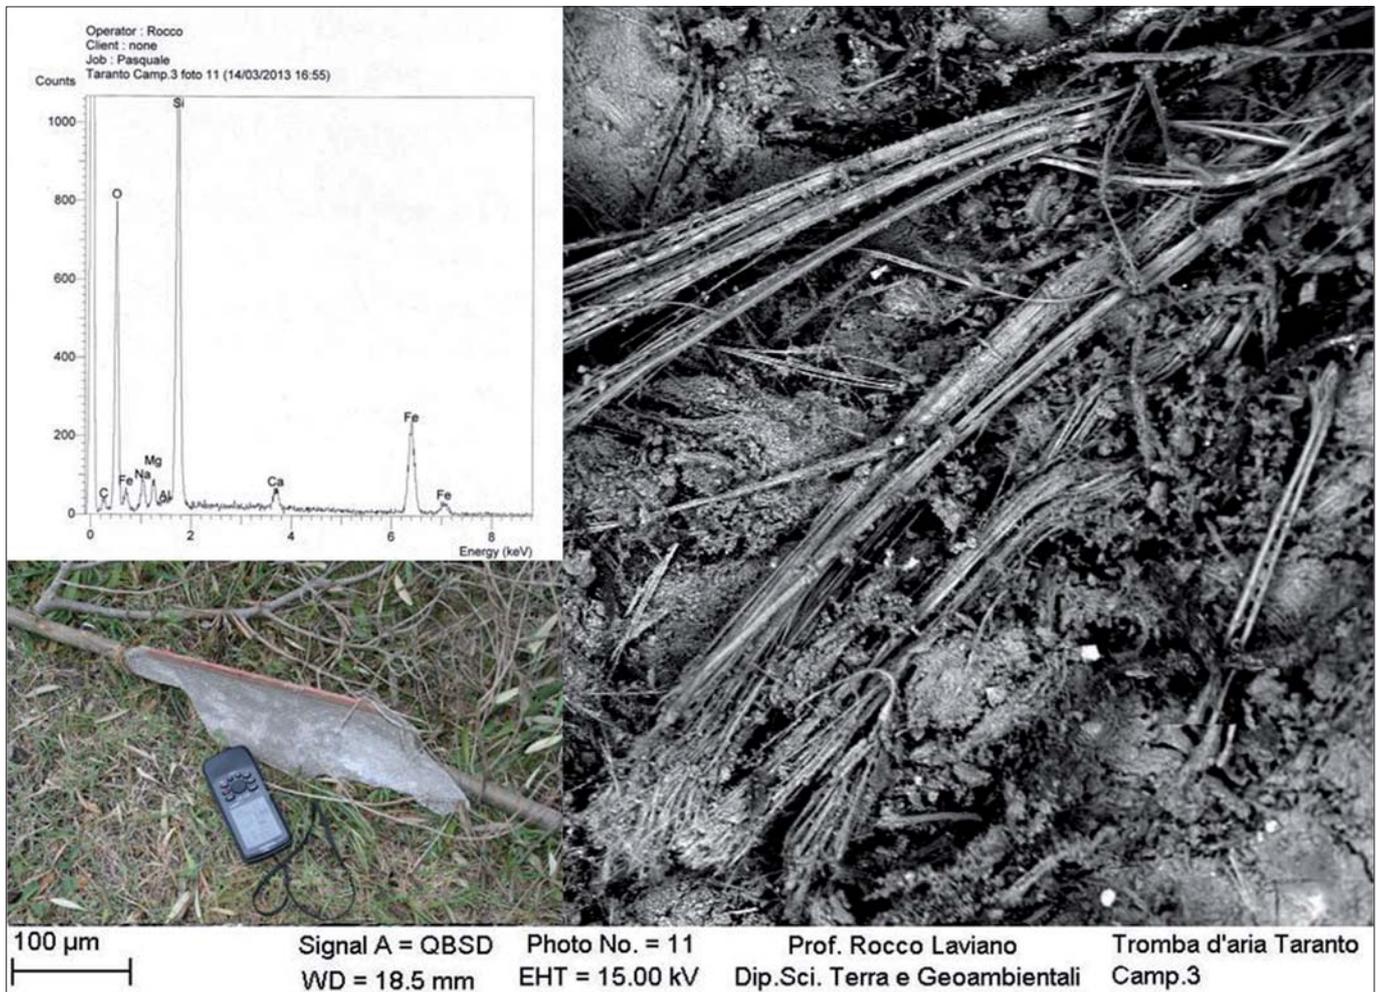
Tra i siti 5 e 6 sono state campionate schegge di onduline, frammisti ad altri elementi provenienti dall'area urbana (lampade stradali, tegole, involucri di caldaie etc.) sino a circa 1km dalla possibile zona sorgente.

Già l'analisi ottica induceva a ritenere estesa la presenza di filamenti cristallini da attribuirsi a minerali di amianto. In quest'area sono stati raccolti quattro campioni lungo un transetto di circa 300 m. Le analisi condotte hanno messo in evidenza, per tutti i campioni, la presenza di fibre naturali attribuibili a fasi mineralogiche del gruppo degli asbesti: Crisotilo, Crocidolite e Riebeckite (Fig. 6).

Figura 6 – Risultato delle analisi SEM-EDS condotte su un frammento di ondulina rinvenuta fra il sito 5 e il sito 6

strettamente legati alla velocità del vento e ai danni provocati su strutture fisse. La dispersione sul suolo di componenti edilizie contenenti fibre naturali attribuibili alle fasi mineralogiche del gruppo degli asbesti, non adeguatamente bonificate e certamente dannose anche in piccole quantità, hanno materializzato quindi un rischio ambientale probabilmente mai previsto in fase di pianificazione territoriale la cui bonifica richiederà importanti interventi.
