2013 Il tornado di Taranto del 28 novembre 2012: percorso, orografia e vulnerabilità

Geologia dell'Ambiente

Il tornado di Taranto del 28 novembre 2012: percorso, orografia e vulnerabilità

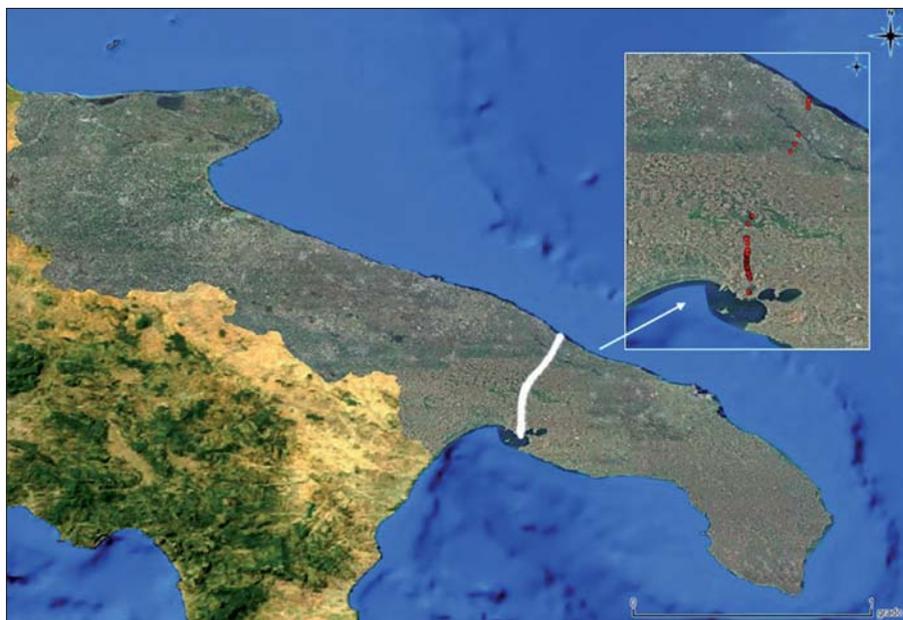
Figura 4 – Ricostruzione percorso del tornado; nella foto in alto a destra sono riportati i punti GPS inseriti in QGIS nei quali sono stati riconosciuti danni

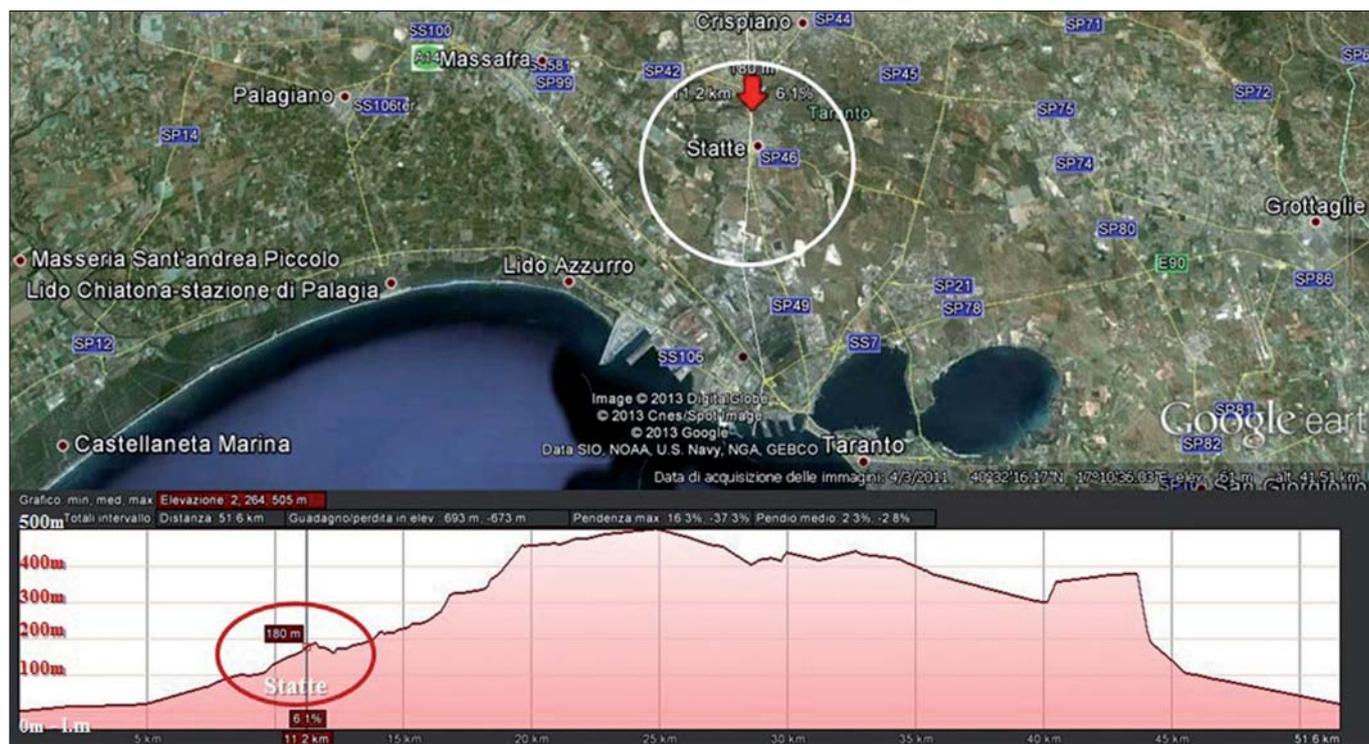
In particolare per il sito 5 il contesto orografico ha probabilmente favorito l'ampliamento del fronte del tornado. È verosimile infatti, che l'innalzamento della quota topografica abbia contribuito ad una diminuzione di pressione alla base del vortice, facendo sì che esso collassasse su se stesso. Ne è derivato anche l'aumento della violenza con la quale il tornado si è abbattuto. L'analisi topografica effettuata con l'utilizzo del layer analisi altimetrica del programma Google Earth (Fig. 5) mostra il cambiamento di quota lungo il percorso del tornado. La parte iniziale del grafico mostra un'area poco rilevata corrispondente alla Piana di Taranto, costituita da superfici terrazzate digradanti verso mare che risalgono lungo la scarpata murgiana; il picco lungo il grafico, corrispondente al Monte Pianelle (470 m s.l.m.), segna il passaggio dalla scarpata murgiana all'altopiano delle Murge e verso il Mare Adriatico dove, appena affievolito, il tornado si è riversato. L'area urbana di Statte, quella che indubbiamente ha subito la maggior quantità di danni è ubicata proprio in corrispondenza del primo significativo salto di quota.

Figura 5 – Analisi altimetrica eseguita sul percorso riprodotto in Google Earth; il cerchio rosso individua l'area di Statte, quella nella quale maggiori sono stati l'estensione del fronte e i danni
