20. EVENTO ALLUVIONALE DEL 2-6 NOVEMBRE 1994

20.1 INQUADRAMENTO DELL'AMBITO TERRITORIALE COINVOLTO

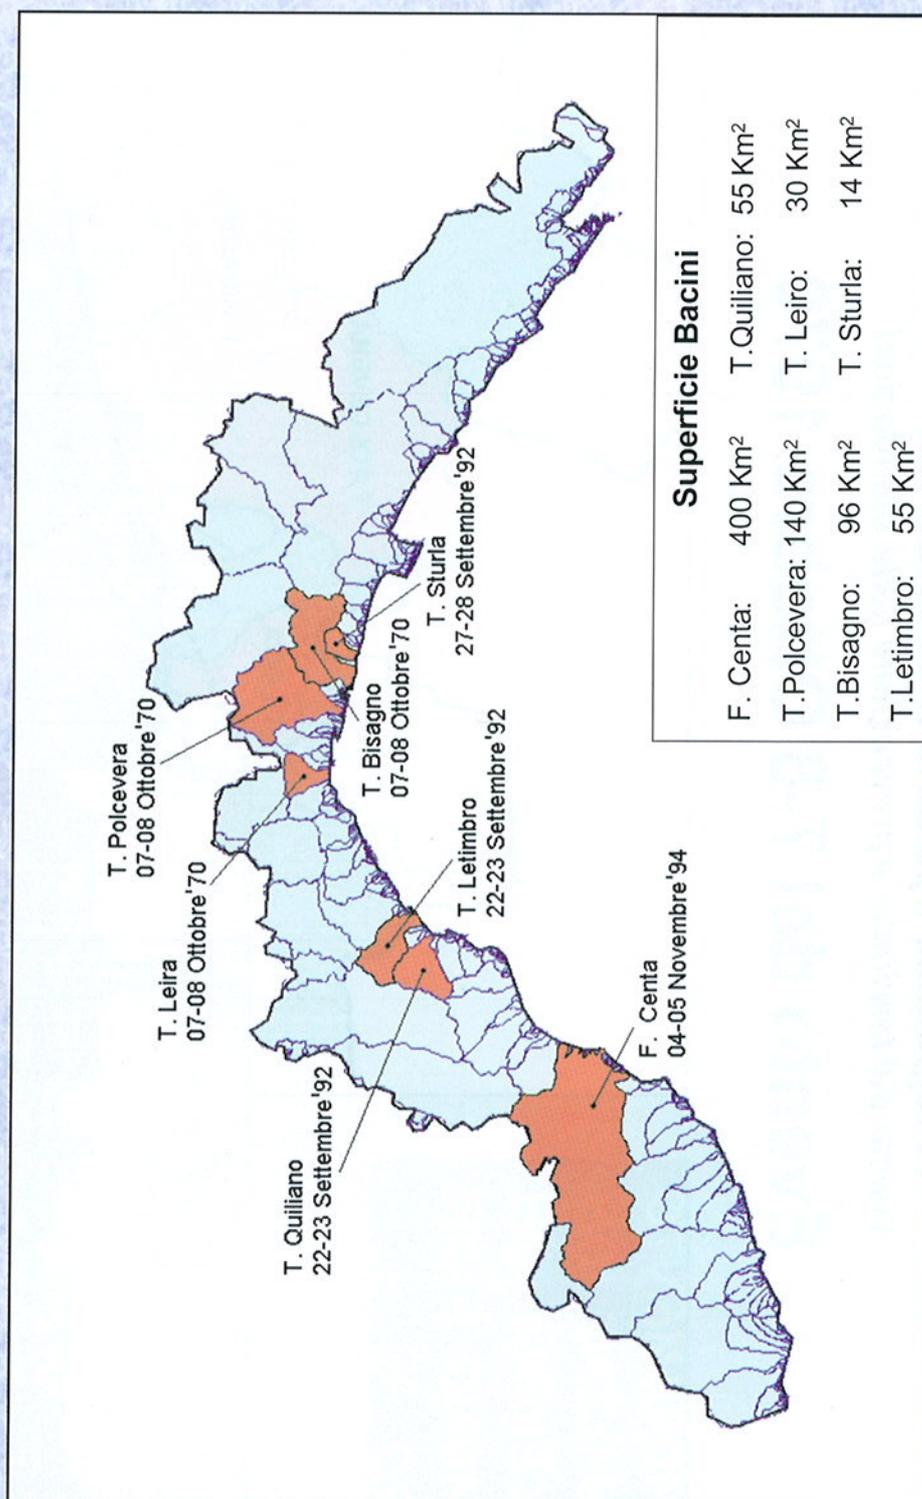
Principali eventi storici

Sintesi storica dei principali eventi alluvionali verificatisi nella Regione Liguria con indicazione della loro localizzazione sul territorio.
