SCIENZA E AVVENTURA
negli scritti di
ARDITO DESIO

IL TURBINE ATMOSFERICO DEL 30 AGOSTO 1919 IN FRIULI

Da "In Alto", n. 31, 1920, pp. 8-14

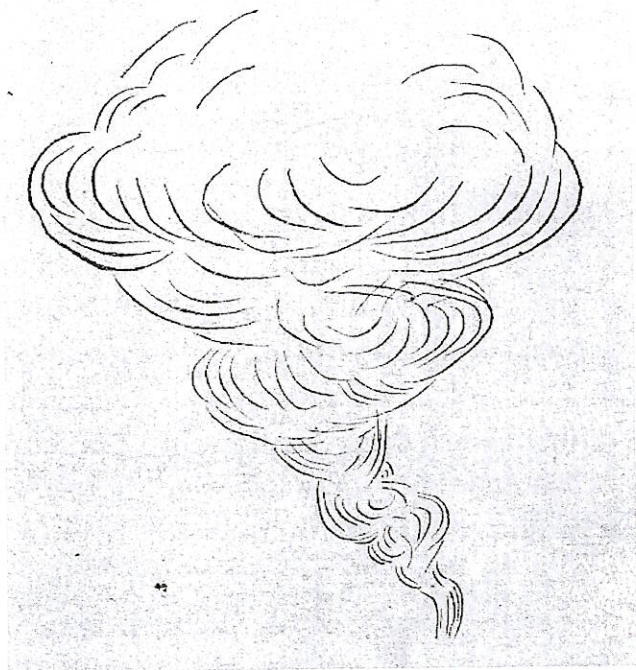
La "codabuia", secondo la descrizione degli abitanti, aveva il colore di una nube densa di pioggia con riflessi biancastri e spesso appariva per diversi secondi tutta infocata. (v. tav. 1).

Tav. 1 - Forma della tromba (schizzo eseguito da un testimone oculare).

Un'altra particolarità che si rileva nell'esame della cartina è la variabilità di larghezza della zona battuta. Anche questo fatto risulta chiaro però, se si pensa al movimento di alto e basso della meteora ed alla sua caratteristica forma ad imbuto (v. tav. 1); quanto più essa s'abbassava e tanto maggiore superficie doveva coprire, quanto più s'innalzava e tanto minore la larghezza della zona colpita sino ad essere ridotta a zero allorché la sua estremità rimaneva superiore alle costruzioni e agli alberi più alti (zone tratteggiate della cartina).

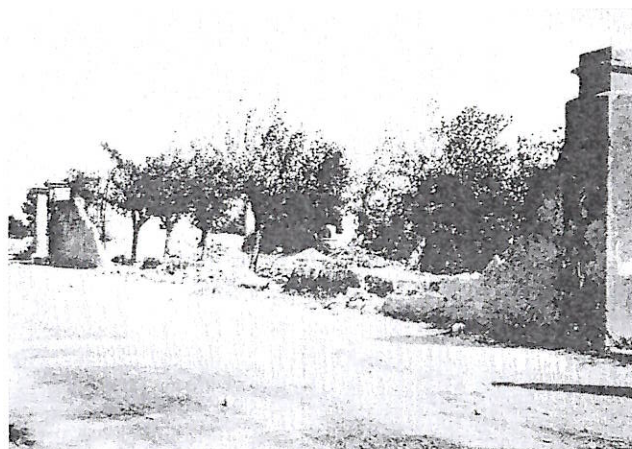
Come si vede, neppure una casa poté sottrarsi completamente alla furia devastatrice della meteora. Nell'interno del paese, durante il passaggio del turbine, i numerosi proiettili che roteavano nell'aria, venivano lanciati con grande veemenza contro le case, sfondando porte e finestre, ed un tetto od un pavimento, che volava ancora connesso, tagliò netta la punta del campanile (fig. 3) alto circa 20 metri. Il coperto del fienile di Leonarduzzi Michele fu trasportato ad una ventina di metri di distanza e rovesciato; il muro di cinta della villa Spilimbergo, completamente atterrato (fig. 2) e così pure i locali attigui alla villa già in parte guastati dagli austriaci.

Fig. 2 - Domanins. Muro di cinta del Palazzo Conte di Spilimbergo.

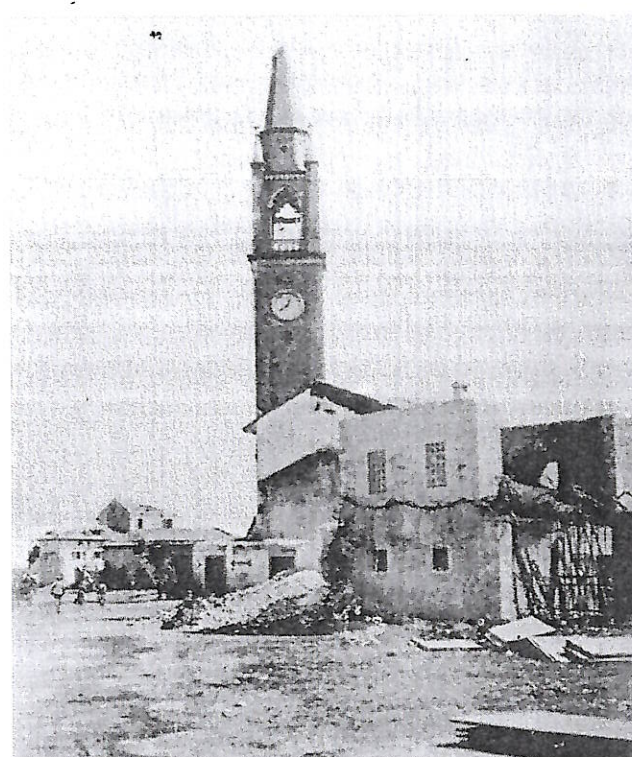
Fig. 3 - Domanins. Il campanile.
