2013 Il tornado di Taranto del 28 novembre 2012: percorso, orografia e vulnerabilità

Geologia dell'Ambiente

4/2013

Il tornado di Taranto del 28 novembre 2012: percorso, orografia e vulnerabilità

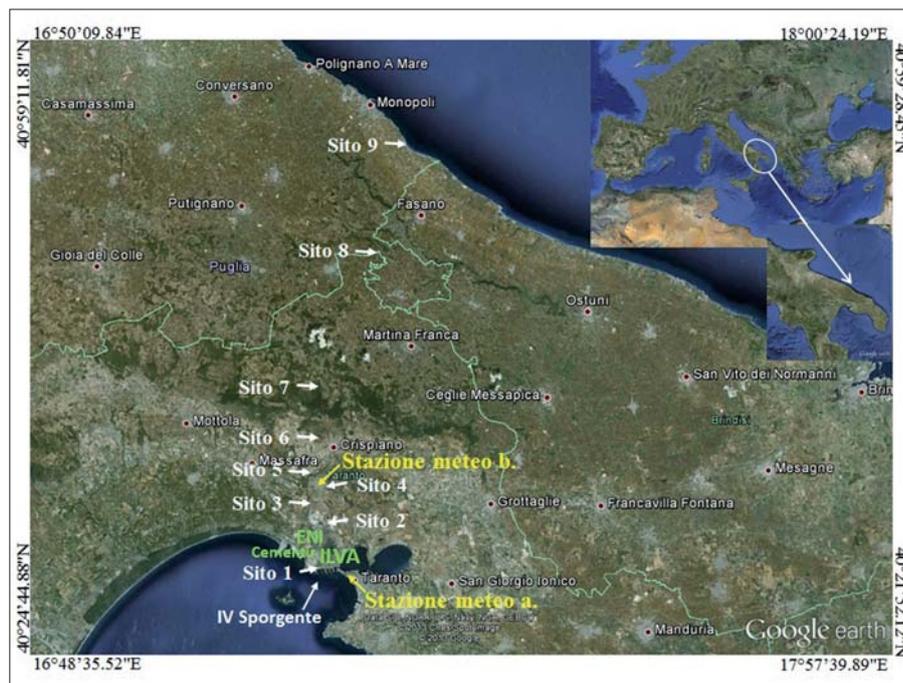
Figura 1 – Area oggetto di studio con ubicazione delle stazioni meteorologiche e delle aree industriali (ILVA, cementificio CEMENTIR, raffineria petrolifera ENI ed area portuale) di Taranto solo in parte, fortunatamente, toccate dall'evento
